ASPECTOS DE QUALIDADE E HABITABILIDADE NA COMUNIDADE TAMARINDO

RESUMO

Este artigo apresenta o resultado da pesquisa sobre qualidade e habitabilidade realizado na Comunidade Tamarindo, localizada em Campos dos Goytacazes – RJ. O trabalho teve como objetivo conhecer e gerar informações sobre as condições físicas de um assentamento humano localizado na região central de uma importante cidade da região norte do estado do Rio de Janeiro. Para a consecução dos trabalhos foi feito um Projeto de Pesquisa que passou pela aprovação da Coordenação de Pós-Graduação e do Comitê de Ética em Pesquisa do ISECENSA. Posteriormente foram realizadas pesquisas bibliográficas, pesquisa de campo com aplicação de formulário e levantamento das edificações, tabulação de dados com elaboração de uma tabela, análise de dados e conclusão. A pesquisa demonstrou que a qualidade e habitabilidade das moradias e áreas comuns da comunidade Tamarindo necessitam ser melhoradas, principalmente com obras de cobertura, ventilação, pintura e a solução dos problemas de drenagem pluvial na área comum. No aspecto regularização fundiária a comunidade pode ser beneficiada com os instrumentos previstos na Constituição Federal

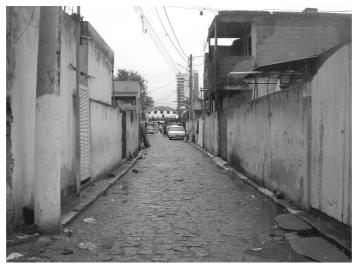
Os espaços coletivos da Comunidade Tamarindo se resumem em uma rua interna sem saída, algumas áreas de acessos dos moradores às residências e uma praça já na área pública. A rua é pavimentada com paralelepípedo, suas dimensões permitem o acesso de veículos e o estacionamento em alguns locais. A comunidade é servida com redes de energia, água, esgoto e drenagem pluvial. Esta última apresenta problemas, pois em dias de chuva não suporta a quantidade de água que acaba acumulando em frente às moradias no final da rua. Somado ao problema de vazão, a rede de drenagem pluvial também recebe o esgoto de algumas moradias por ligações inapropriadas.

Figura 3: Via interna. Fonte: Ronaldo Araújo, 2009
