## ACESSIBILIDADE URBANA NA ZONA CENTRO HISTÓRICA (ZCH) DE CAMPOS DOS GOYTACAZES, RJ

Neste artigo apresenta-se um estudo sobre aspectos físicos estruturais de acessibilidade no centro histórico da cidade de Campos dos Goytacazes – RJ, área denominada Zona Centro Histórica (ZCH). O objetivo deste trabalho foi realizar um diagnóstico das condições físicas de elementos de acessibilidade previstos na NBR 9050. Em relação à metodologia utilizada foram feitas revisão bibliográfica, pesquisa documental e da

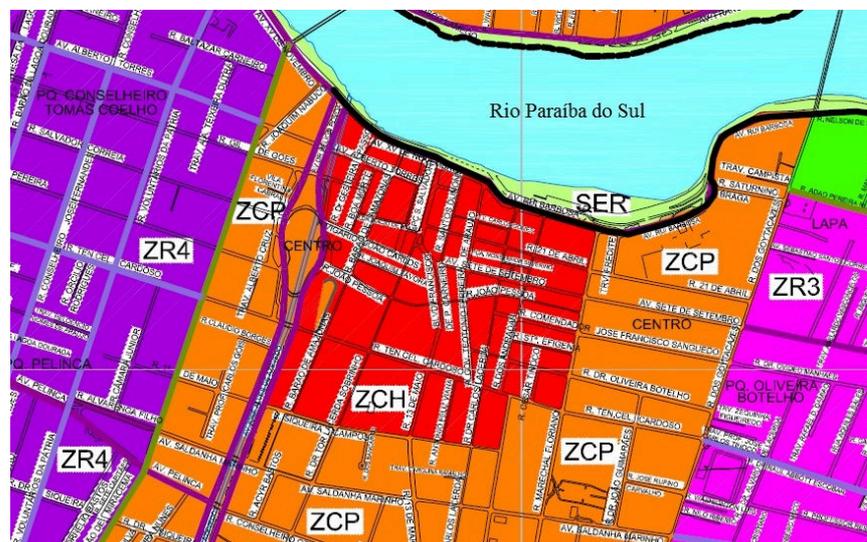
Figura 1. Mapa com a Zona Centro Histórica (ZCH) de Campos dos Goytacazes. Fonte: Anexo III da Lei n. 7.974 / 2008, de Uso e Ocupação do Solo do Município de Campos dos Goytacazes, RJ.

A área de estudo desta pesquisa é a denominada Zona Centro Histórica – ZCH de Campos dos Goytacazes, RJ (Mapa 01: Zoneamento Urbano, Anexo III, Figura 1) ou Zona de Comércio do Centro Histórico (Lei n.7.974/2008, Art. 68). Uma região que, além do interesse histórico, abriga o principal centro comercial e de serviços da cidade. São muitos os problemas encontrados nesta região, em que pode-se destacar o desaparecimento de edificações de interesse histórico (ARAÚJO, 2018), a carência de habitações, a falta de arborização e/ou a deficiência em acessibilidade. Este último aspecto é o objeto desta pesquisa.

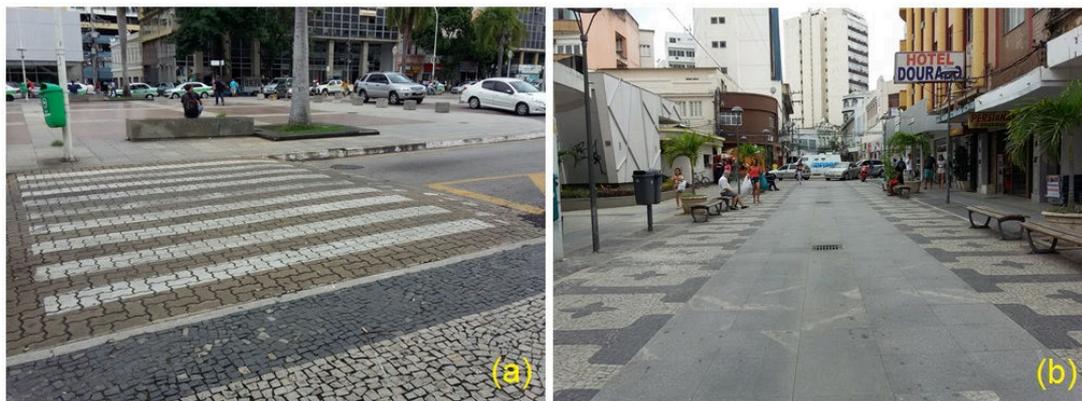
Figura 3. Piso elevado na Praça São Salvador (a), e calçadão na Avenida 7 de Setembro (b) na Zona Centro Histórica de Campos dos Goytacazes, RJ.

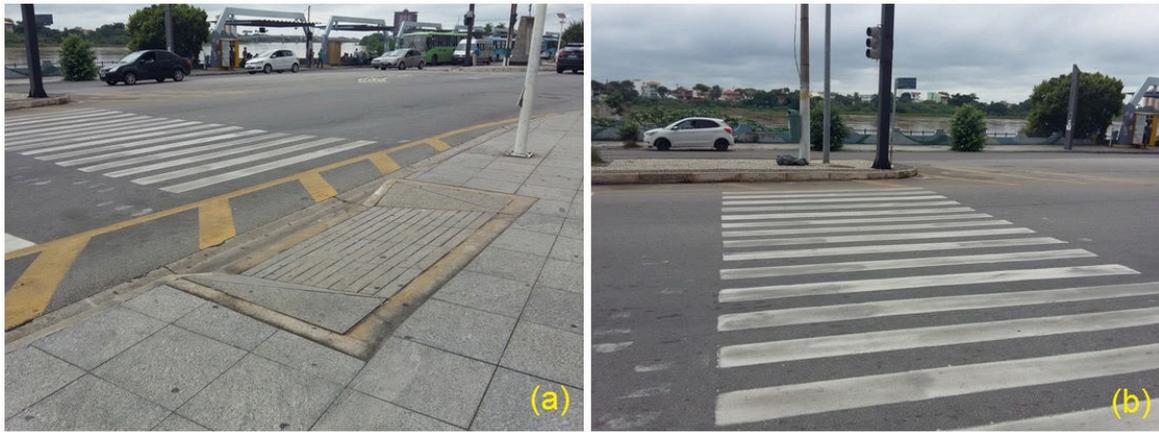
Figura 4. Rampa de acessibilidade e faixa de pedestre (a), e local sem rampa (b) na Zona Centro Histórica de Campos dos Goytacazes, RJ.

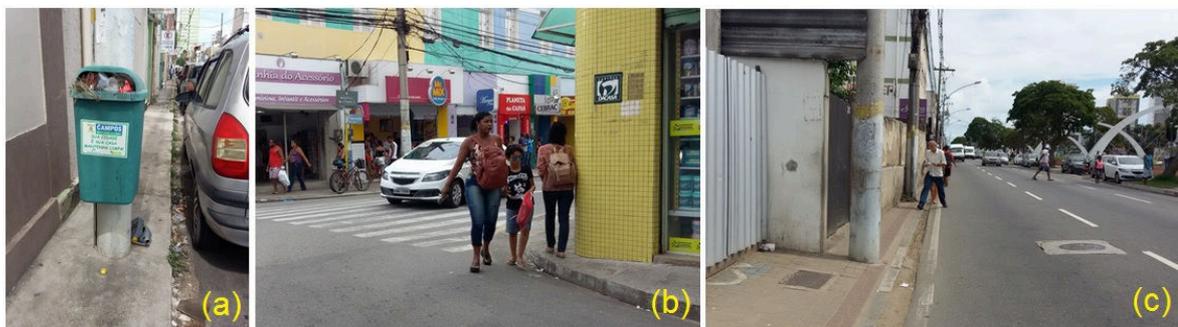
Na Figura 5(c), onde se pode observar uma calçada estreita com poste interrompendo a acessibilidade, verifica-se que o muro existente conta com alinhamento fora do padrão da via/passeio. Neste caso, a ampliação da calçada pode ser viabilizada com desapropriação de parte do terreno. As desapropriações por utilidade pública estão previstas no Decreto-Lei nº 3.365 (BRASIL, 1941) e alterações da Lei nº 9.785/1999.

Figura 5. Calçada estreita com poste e lixeira (a), esquina com calçada estreita (b), e muro avançando sobre a calçada (c) na Zona Centro Histórica de Campos dos Goytacazes, RJ.

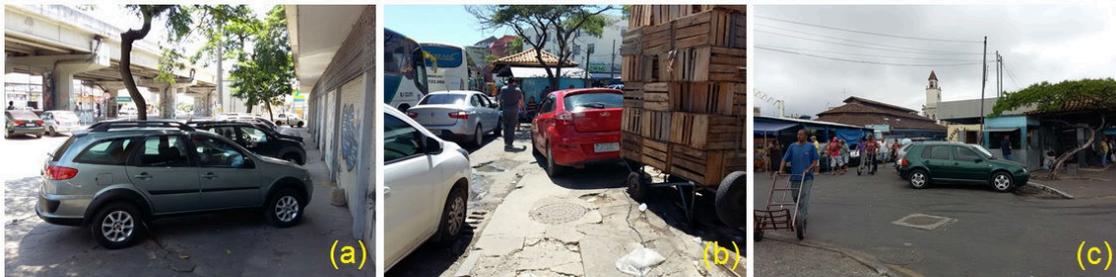
O mal uso dos espaços públicos ocorre em vários locais da Zona Centro Histórica, onde a região de maior incidência é nas proximidades do Mercado Municipal, que é uma edificação de interesse histórico. Frequentemente são encontrados carros estacionados nas calçadas, disposição de mercadorias e barracas de ambulantes (Figura 6b e 6c). Uma região que reflete o acúmulo de atividades que pressionam o espaço público. Atividades que ao longo do tempo resultaram na construção da feira coberta e do camelódromo. Atualmente estas construções interferem na paisagem e prejudicam a qualidade histórica do Mercado e seu entorno. Carros estacionados em calçada também ocorrem nas proximidades da ponte (Figura 6a).

Figura 6. Mal uso dos espaços públicos na Zona Centro Histórica de Campos dos Goytacazes, RJ.

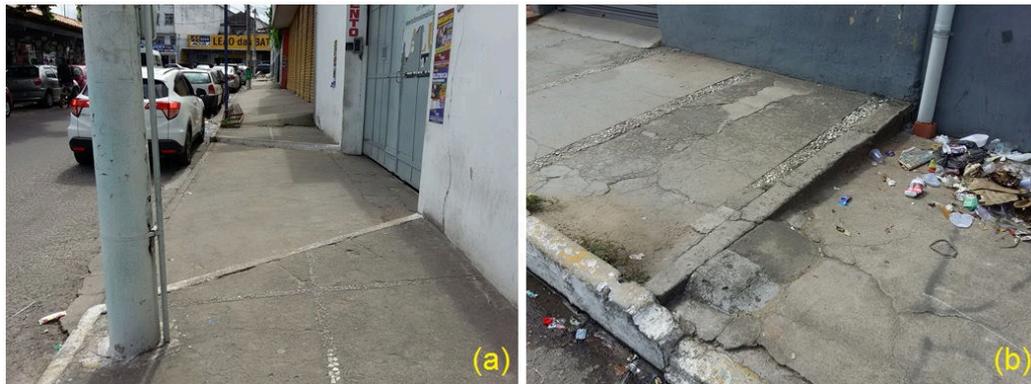
Figura 7. Degraus e desníveis acentuados na Zona Centro Histórica de Campos dos Goytacazes, RJ.

Calçadas em condições ruins dificultam a acessibilidade em algumas áreas da Zona Centro Histórica de Campos. Degraus e desníveis acentuados (Figura 7), grelhas para a drenagem de água pluvial quebradas, obras inacabadas e pedras portuguesas da pavimentação soltas, são alguns dos problemas encontrados (Figura 8).

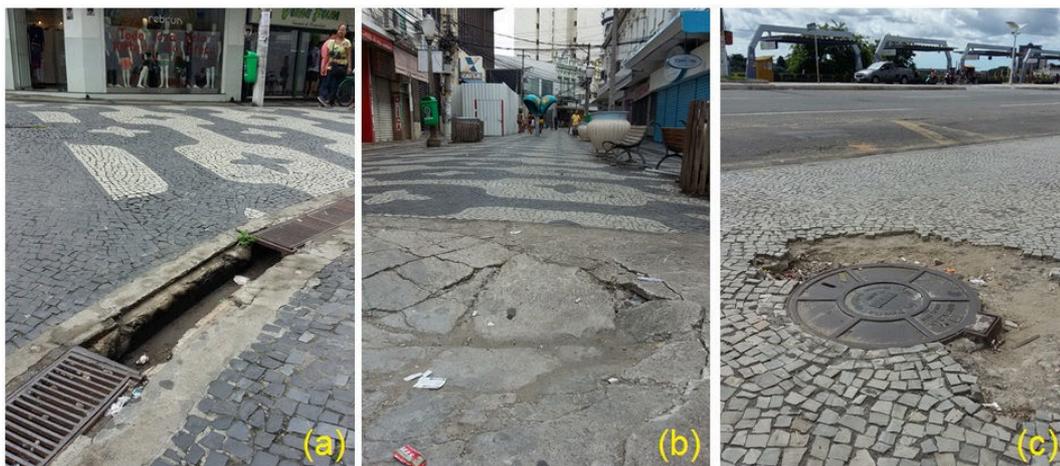
Figura 8. Más condições das calçadas na Zona Centro Histórica de Campos dos Goytacazes, RJ.

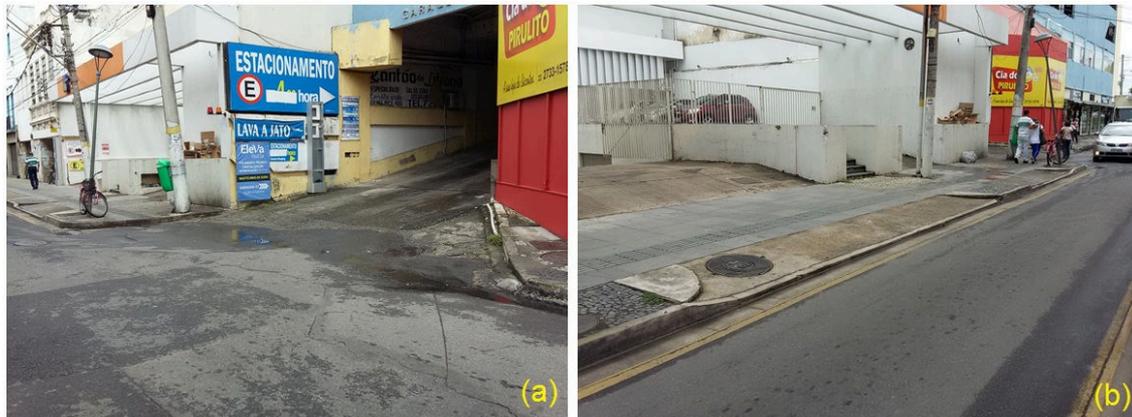
Somada as várias situações que dificultam a acessibilidade na ZCH encontramos também a interrupção do passeio para acesso de veículos (Figura 9a), que segundo Gehl (2015) uma solução para este problema é a continuidade da calçada de forma que não haja interrupção, sendo necessária pequena rampa de acesso (Figura 9b).

Figura 9. Interrupção de calçada (a) e continuidade de calçada (b) na Zona Centro Histórica de Campos dos Goytacazes, RJ.

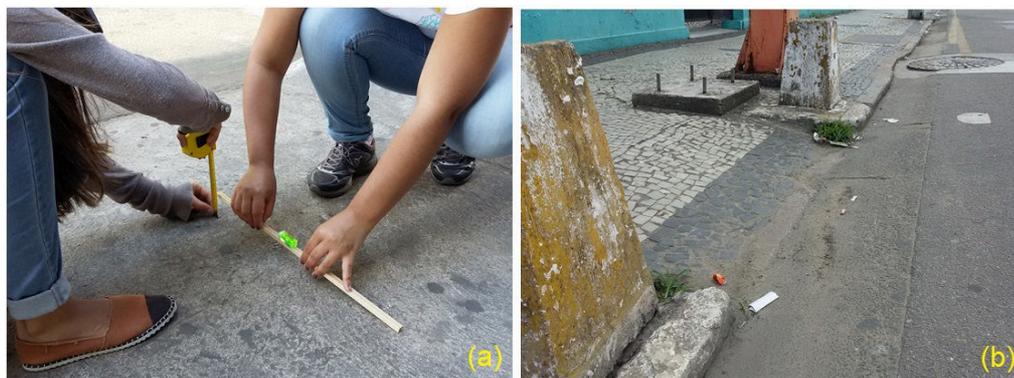
A NBR 9050 indica que a inclinação máxima para rampas não deve ultrapassar 8,33 %. Entretanto, para casos de reforma onde se esgotaram todas as possibilidades de solução, admite-se inclinação de até 12,5 %. Na ZCH estudada verificou-se (Figura 10), que muitas das rampas têm inclinação acima destes valores.

Figura 10. Medição (a) e exemplo de rampa com inclinação acima do indicado pela norma técnica (b), Zona Centro Histórica de Campos dos Goytacazes, RJ.

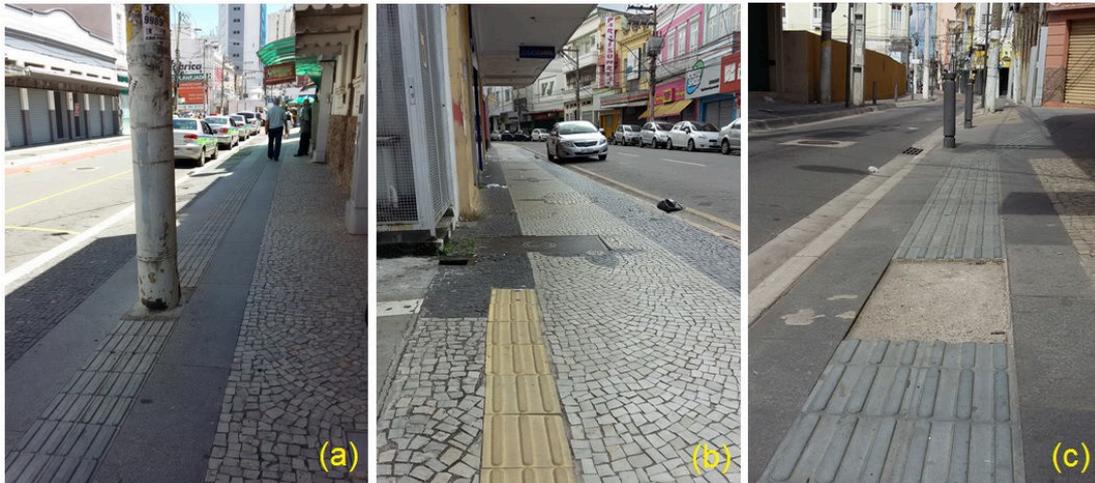
Além dos problema já apontados, as interrupções dos pisos táteis é encontrada em várias situações. A Figura 11(a) ilustra um problema resultante da obra de requalificação de algumas vias na ZCH, em que o poste da rede de energia não foi retirado resultando na interrupção do piso tátil direcional. Na Figura 11(b) se observa a interrupção do piso tátil em um trecho de calçada e na Figura 11(c) a falta de manutenção da pavimentação.

Figuras 11. Interrupção do piso tátil por existência de poste (a), falta de colocação (b), e avaria (c) em calçadas da Zona Centro Histórica de Campos dos Goytacazes, RJ.
