A CONFIGURAÇÃO DO ESPAÇO URBANO E SUA RELAÇÃO COM A MARGEM DO RIO: ESTUDO DE CASO EM BOM JESUS DO ITABAPOANA/RJ

THE URBAN SPACE STRUCTURE AND ITS RELATIONSHIP WITH THE RIVER MARGIN: STUDY CASE IN THE CITY OF BOM JESUS DO ITABAPOANA/RJ

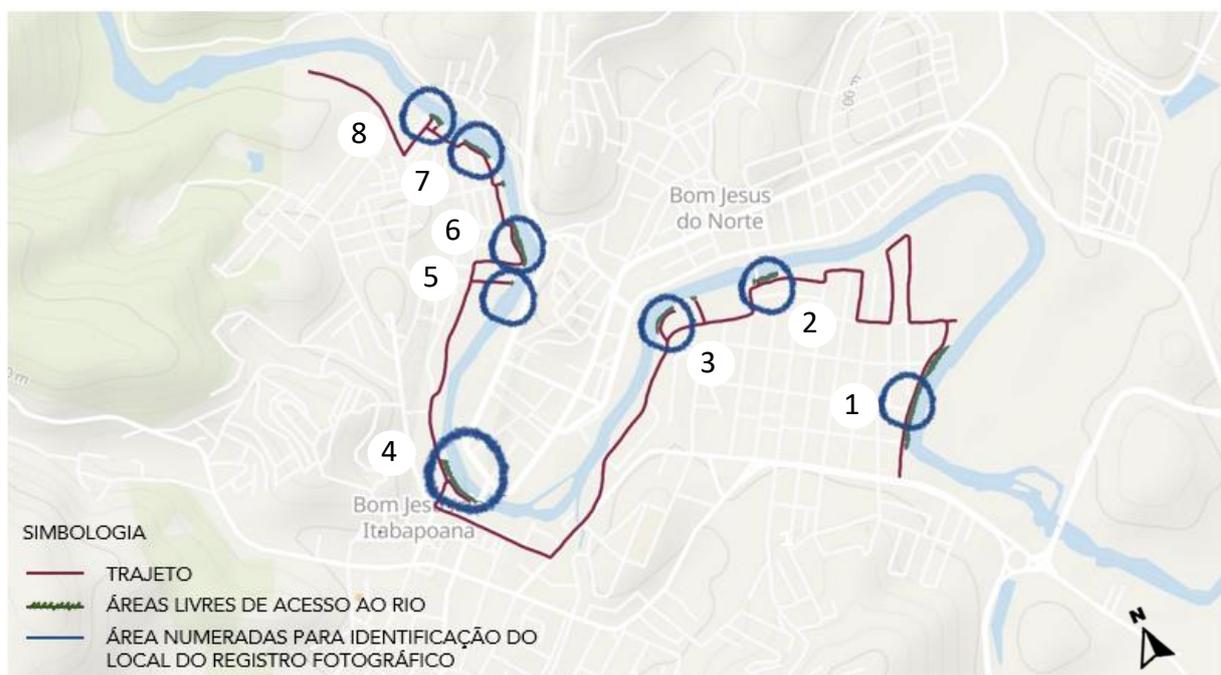
Figura 03: Demonstração do trajeto realizado no mapeamento e identificação dos locais fotografados. Fonte: Google Maps, alterado pelas autoras, 2021.

Foi feito um trajeto por todas as vias e áreas livres da cidade de Bom Jesus do Itabapoana (Figura 03), onde é possível vislumbrar o Rio Itabapoana para a realização do levantamento fotográfico (Figura 04), reconhecimento e diagnóstico geral. Entretanto, são poucos os espaços públicos que permitem o acesso físico ou visual ao Rio Itabapoana. Nos pontos em que foi possível identificar a sua presença, seu curso passa despercebido, tanto pela carência de infraestrutura urbana para potencializar o seu uso quanto pela falta de manutenção da vegetação existente, que cria uma barreira ao seu redor.

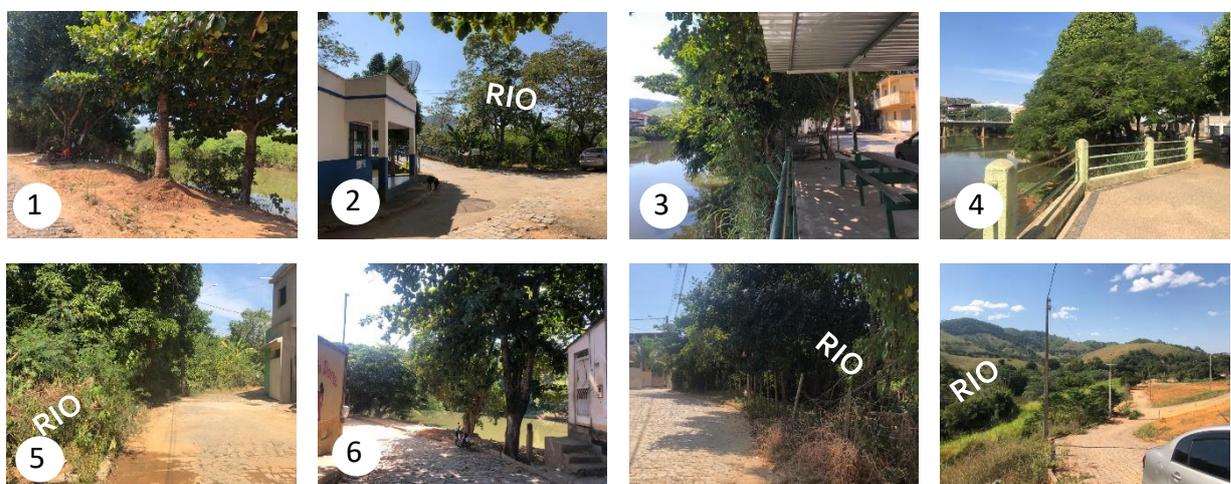
Figura 04: Levantamento fotográfico realizado nas margens do Rio Itabapoana nos pontos identificados na Figura 03, na cidade de Bom Jesus do Itabapoana-RJ. Fonte: acervo das autoras, 2021.

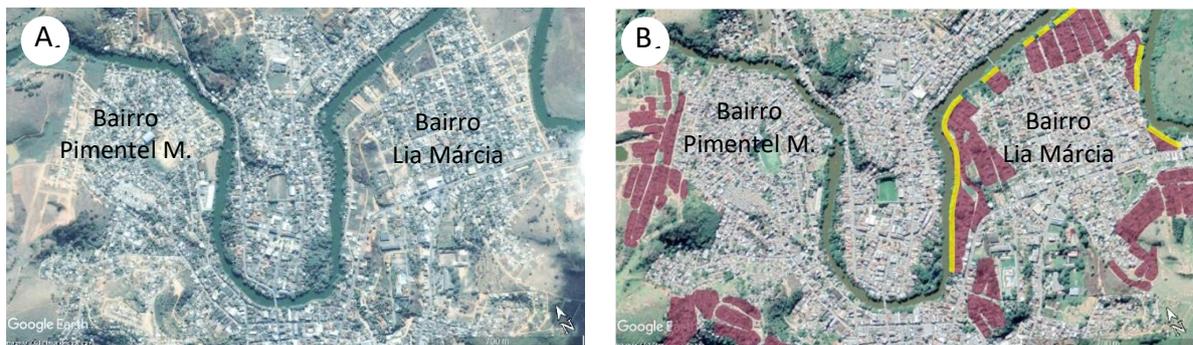
Figura 05: Comparação da malha urbana de Bom Jesus do Itabapoana ano 2000 (A) x ano 2021 (B). Fonte: Google Earth, alterado pelas autoras, 2021.

Começando com a escala mais abrangente, foi feita uma análise com as imagens via satélite da malha urbana de Bom Jesus do Itabapoana, comparando o ano de 2000 com o cenário atual, 2021. A figura 05A demonstra a ocupação nos anos 2000 e na figura 05B foram demarcadas em vermelho as novas ocupações da cidade. Nos últimos vinte anos, notou-se uma intensa urbanização irregular nas margens do rio, no sentido leste, região do bairro Lia Márcia (destacado em amarelo na figura 05B).

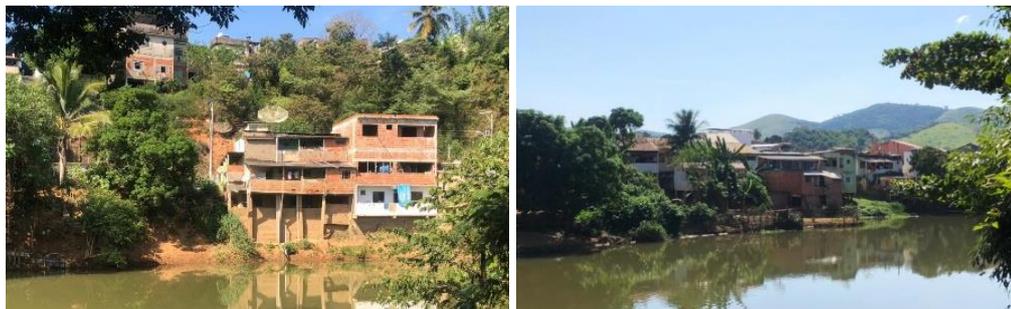
Figura 07: Ocupação Irregular no Rio Itabapoana. Fonte: acervo das autoras, 2021.

Por todo o percurso do rio, é possível perceber que grande parte das suas faixas marginais foi ocupada de forma irregular (Figura 07), gerando uma carência de mata ciliar no seu entorno para auxiliar no processo de drenagem natural do rio. Essas ações potencializam o surgimento de processos erosivos e assoreamentos do rio e aumentam a provocação de inundações. Infelizmente, em época de cheia dos rios e/ou fortes chuvas, os alertas de transbordo são rotineiros. Situação que gera bastante ansiedade por boa parte da população e dos comerciantes, que correm risco de serem desabrigados, desalojados e/ou terem o acesso ao seu imóvel comprometido.

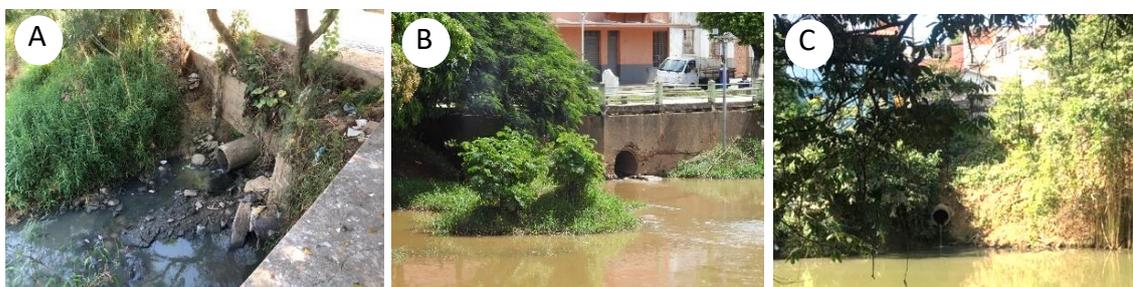
Figura 8: Ocupação Irregular no Rio Itabapoana. Fonte: acervo das autoras, 2021.

Outra problemática envolvendo o Rio Itabapoana é a deficiência da infraestrutura básica, como por exemplo a falta de galerias para o escoamento das águas pluviais e rede coletora de esgoto e, principalmente, de tratamento desses resíduos que, na maioria das vezes, são lançados indevidamente no próprio rio em diversos trechos (Figura 8).

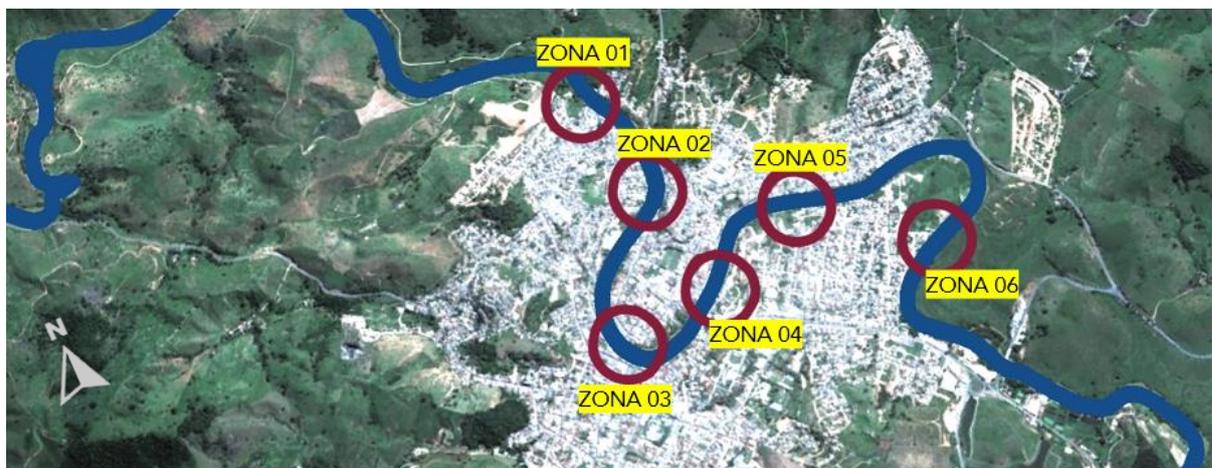
Figura 9: Identificação das zonas de estudo. Fonte: Google Earth, alterado pelas autoras, 2021.

Partindo para uma escala mais restrita de análise, o curso do Rio Itabapoana foi separado em seis zonas para a realização de um diagnóstico mais minucioso (Figura 9).

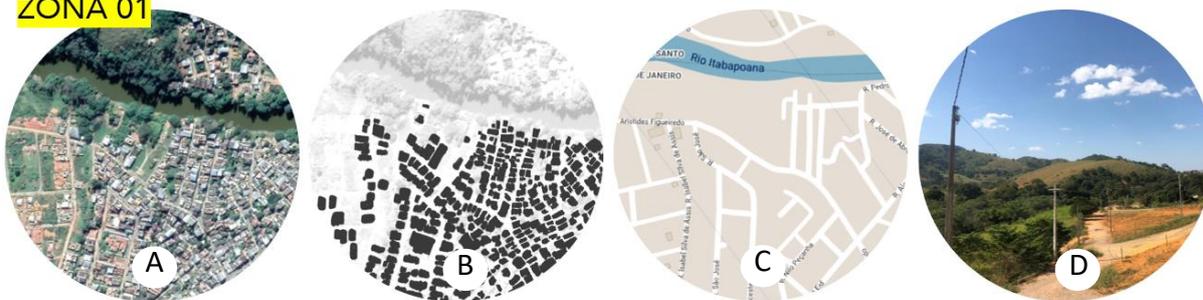
ZONA 01

Figura 10: Mapeamento da Zona 01. Imagem A: Imagens de satélite da área. Fonte: Google Earth; Imagem B: Mapa de figura e fundo da região. Fonte: Google Maps, alterado pelas autoras; Imagem C: Mapa demonstrando as ruas urbanas em relação ao rio. Fonte: Google Maps; Imagem D: Registro fotográfico do local. Fonte: Autoras, 2021.

A zona 01 (Figura 10), se localiza no trecho extremo oeste do curso do Rio, logo quando o mesmo encontra a malha urbana da cidade. Sua ocupação é rarefeita, contendo grandes vazios urbanos, porém, já estruturados e com lotes à venda para construção, prometendo um grande despertar de expansão para essa área. A qualidade das construções é caracterizada como boa, e não apresentam áreas livres de lazer para a população. A presença do rio não causa impacto, sendo sua maior parte escondida por trás da falta de manutenção da vegetação existente. As indicações para essa área seriam: realocação e requalificação. Isso porquê existem grandes terrenos próximos e não teria grandes impactos culturais para a população realocada; e requalificação, pois é um bairro predominante residencial e com um grande potencial urbanístico para novos equipamentos urbanos que respeitem e incorporem o rio ao desenho urbano.

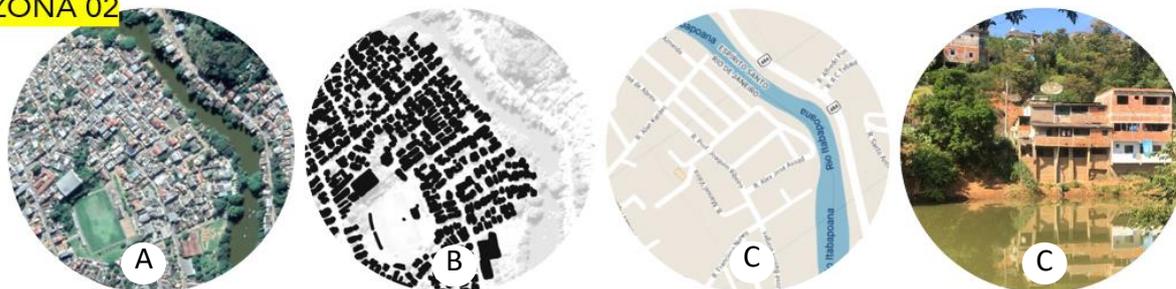
ZONA 02

Figura 12: Mapeamento da Zona 02. Imagem A: Imagens de satélite da região. Fonte: Google Earth; Imagem B: Mapa de figura e fundo da área. Fonte: Google Maps, alterado pelas autoras; Imagem C: Mapa demonstrando as ruas urbanas em relação ao rio. Fonte: Google Maps; Imagem D: Registro fotográfico do local. Fonte: Autoras, 2021.

A zona 02 (Figura 11), localizada no bairro Pimentel Marques, encontra-se densamente ocupada. As construções existentes são caracterizadas com a qualidade ruim e contêm poucos equipamentos urbanos (uma praça e duas quadras/campos de futebol) para o alto índice de população convivendo no bairro. A imagem do rio com o meio urbano é ruim, apresentando conflito com o meio edificado. As realocações devem ser indicadas para as áreas de risco; assim como a substituição de uso do solo para dar espaço para a reconstituição e preservação natural da vegetação marginal, tornando o local mais seguro para os moradores e para a vida útil do rio.

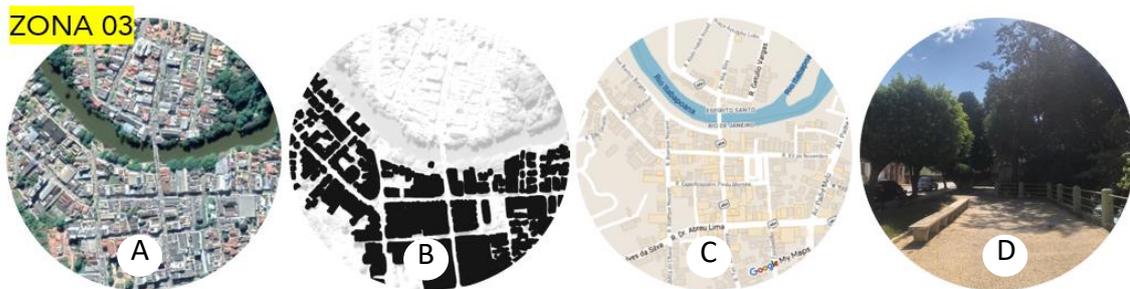
Figura 12: Mapeamento da Zona 03. Imagem A: Imagens de satélite da região. Fonte: Google Earth; Imagem B: Mapa de figura e fundo da área. Fonte: Google Maps, alterado pelas autoras; Imagem C: Mapa demonstrando as ruas urbanas em relação ao rio. Fonte: Google Maps; Imagem D: Registro fotográfico do local. Fonte: Autoras, 2021.

A região central da cidade foi marcada como zona 03 (Figura 12), onde encontra-se um dos trechos mais antigos e com a taxa de urbanização mais adensada. É o único local da cidade onde existe infraestrutura urbana que contempla o rio: uma calçada linear de aproximadamente 380 metros. Por mais que seja o local mais movimentado da cidade e o rio tenha uma boa imagem nesse trecho, sua presença é um mero coadjuvante para a paisagem. Pouquíssimas pessoas de fato utilizam este calçadão. Além disso, a ponte que conecta as duas cidades está inserida nessa área. A qualidade da construção é boa, porém apresenta riscos altíssimos de inundações. As indicações para essa área seriam de permanência com grandes chances de requalificação urbana.

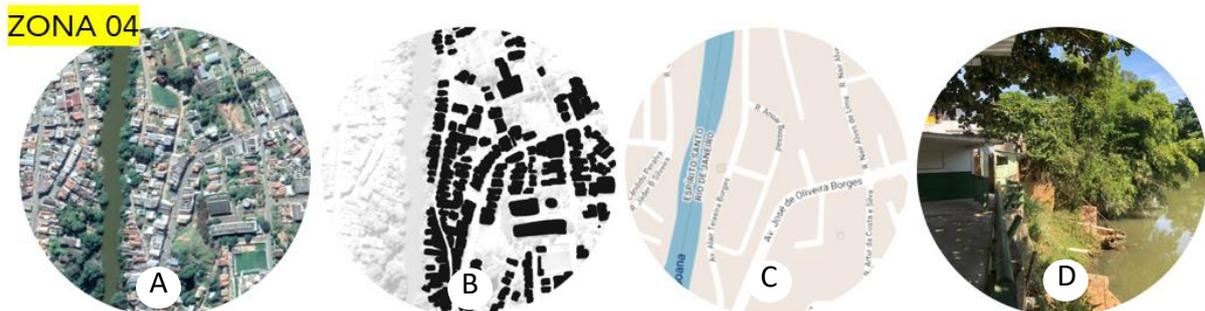
Figura 13: Mapeamento da Zona 04. Imagem A: Imagens de satélite da região. Fonte: Google Earth; Imagem B: Mapa de figura e fundo da área. Fonte: Google Maps, alterado pelas autoras; Imagem C: Mapa demonstrando as ruas urbanas em relação ao rio. Fonte: Google Maps; Imagem D: Registro fotográfico do local. Fonte: Autoras, 2021.

A ocupação da zona 04 (Figura 13) é caracterizada como mediana. Existem muitos pontos ocupados, entretanto ainda é uma zona central da cidade e estima-se que as áreas não-ocupadas estão à mercê da especulação imobiliária. A qualidade das construções pode ser considerada como boa, porém a imagem do rio é muito desvalorizada. O seu acesso só foi possível em um ponto dessa zona. As indicações para esta área seriam de realocações das construções em estado de risco para os vazios urbanos existentes nessa área, evitando grandes transtornos para a população deslocada e nas áreas remanescentes, promover a criação de áreas de proteção da vegetação marginal.

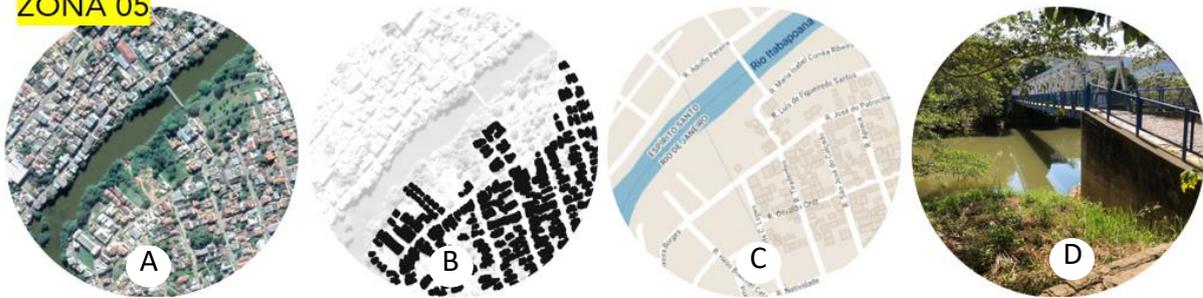
ZONA 05

Figura 14: Mapeamento da Zona 05. Imagem A: Imagens de satélite da região. Fonte: Google Earth; Imagem B: Mapa de figura e fundo da área. Fonte: Google Maps, alterado pelas autoras; Imagem C: Mapa demonstrando as ruas urbanas em relação ao rio. Fonte: Google Maps; Imagem D: Registro fotográfico do local. Fonte: Autoras, 2021.

Na zona 05 (Figura 14) encontra-se um equipamento urbano muito utilizado pela população. Existe uma passarela para pedestres e veículos não motorizados que conectam os dois estados (RJ e ES). No geral, a ocupação dessa área é rarefeita, com algumas áreas livres nas margens. A qualidade das construções pode ser considerada como boa, porém o rio não apresenta impacto nenhum para a área, sendo apenas um obstáculo para alcançar o território vizinho. Essa área apresenta um excelente potencial para requalificação urbanística e para as demais construções é indicado permanência.

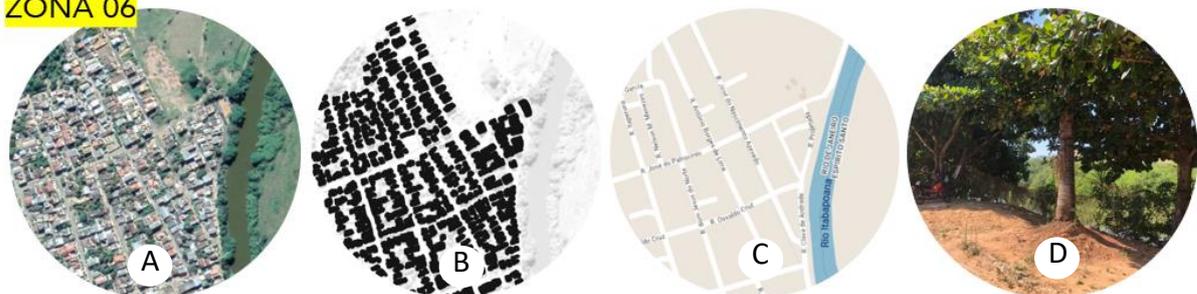
ZONA 06

Figura 15: Mapeamento da Zona 06. Imagem A: Imagens de satélite da região. Fonte: Google Earth; Imagem B: Mapa de figura e fundo da área. Fonte: Google Maps, alterado pelas autoras; Imagem C: Mapa demonstrando as ruas urbanas em relação ao rio. Fonte: Google Maps; Imagem D: Registro fotográfico do local. Fonte: Autoras, 2021.

Localizada em um bairro residencial, no trecho ao extremo leste do curso do rio, a zona 06 (Figura 15) apresenta uma ocupação rarefeita. Existe uma grande área livre, caracterizada por uma paisagem bucólica; entretanto o trecho que contempla o bairro Lia Márcia, encontra-se densamente ocupado. A qualidade das construções é boa, e por mais que exista uma concentração grande de pessoas vivendo na região, existe apenas uma praça. O indicado para esta região é permanência e a requalificação dos espaços livres públicos.

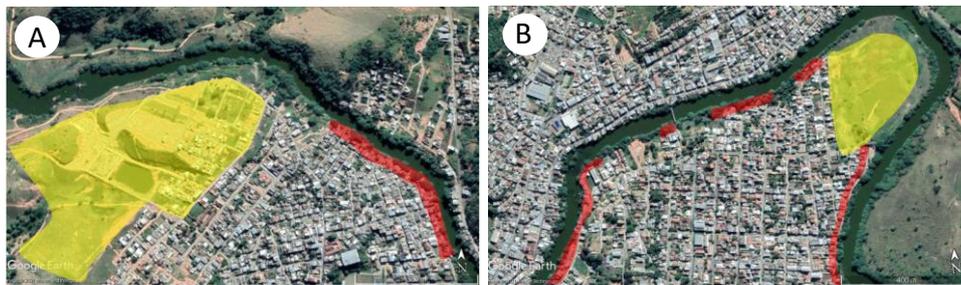
Figura 16: Vazios urbanos próximos a regiões densamente ocupadas que podem ser objeto de estudo para possíveis relocações. Imagem A: Área localizada no mesmo bairro das zonas 01 e 02; Imagem B: Área localizada no mesmo bairro das zonas 04, 05 e 06. Fonte: Google Earth, alterado pelas autoras, 2021.

Pode-se compreender que há um adensamento expressivo em grande parte da extensão urbana banhada pelo Rio Itabapoana, que em sua maioria desrespeita as áreas de proteção marginal necessária. O estabelecido pela Resolução 369 CONAMA (2008) considera que para novas estruturas a serem edificadas, a Faixa Marginal de Proteção – FMP, deve ser entre 30 a 100 metros de afastamento do rio na área urbana consolidada. Nas zonas 01, 05 e 06 analisadas, é possível identificar fragmentos de áreas livres que estão dentro do exigido. Entretanto, as zonas 02, 03 e 04 encontram-se demasiadamente ocupadas, correndo vários riscos de inundações e deslizamentos. Nesses casos, há uma urgência para estudos mais específicos e aprofundados para realocação da população. Todavia, foram identificados alguns vazios urbanos próximos aos locais que carecem dessa reversão, tornando um processo menos drástico culturalmente para os moradores (Figura 16).

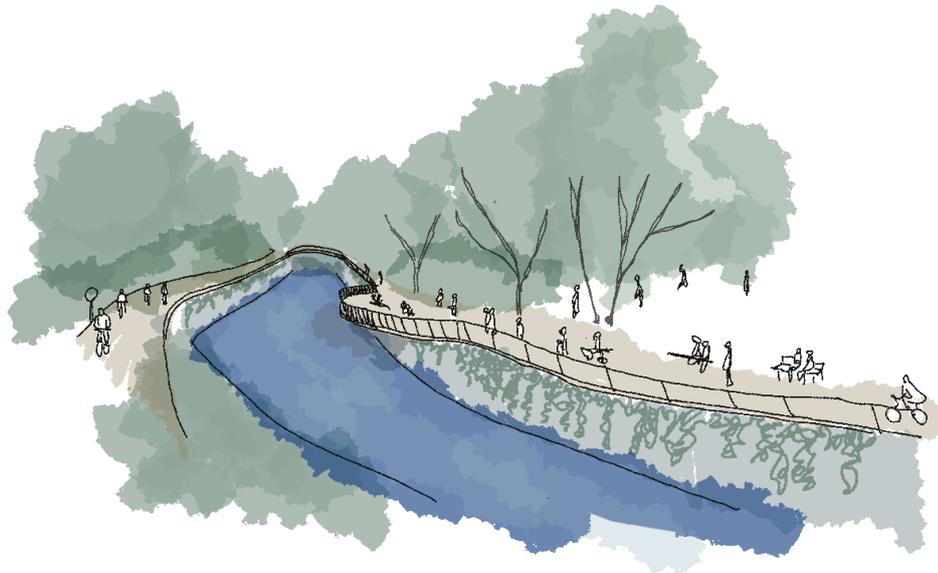
Figura 17: Potencialidades dos espaços livres às margens do rio Itabapoana. Fonte: elaborado pelas autoras, 2021.

Hoje, o rio compreende uma paisagem extremamente mal aproveitada e esquecida por conta da falta de fiscalização, uso e ocupação das suas margens. Contudo, as áreas marginais livres apresentam um grande potencial ao adotar o rio Itabapoana como partido urbanístico. Segundo Carneiro (2019), cidades que se voltam para os rios e aproveitam suas margens como componentes do ambiente e da cultura local, desenvolvem um sentimento de pertencimento na população, que resulta em uma melhor qualidade de vida urbana e ambiental. Sendo assim, a revitalização dessas áreas, com a inserção de espaços públicos ou a preservação da vegetação marginal pode trazer grandes benefícios para a cidade. Oferecer em suas margens espaços para os moradores explorarem diversas atividades físicas, lazer e contemplação, pode resgatar o sentimento de zelo e pertencimento ao espaço urbano e, conseqüentemente, o reconhecimento do rio como bem público e natural a ser conservado e admirado (Figura 17).
