## ESTUDO SOBRE O PROCESSO CORROSIVO E A MANUTENÇÃO EMPREGADA NO MISTURADOR DA PRODUÇÃO INDUSTRIAL DE CERÂMICA VERMELHA EM CAMPOS DOS GOYTACAZES

### RESUMO

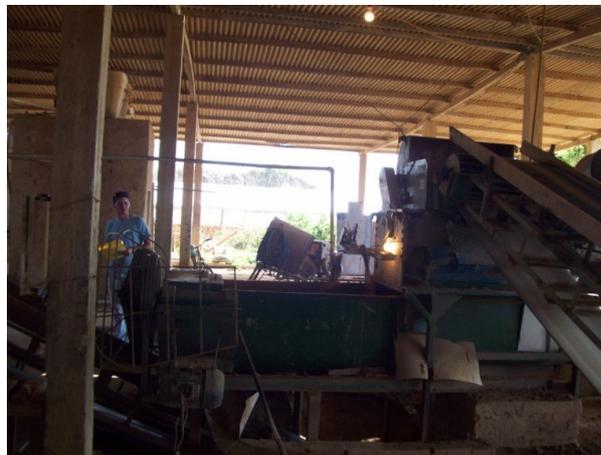
Figura 1: Linha de produção da cerâmica A.

Na cerâmica A, este equipamento está disposto na linha de produção, em um galpão coberto, com iluminação natural e artificial, e o chão de cimento.

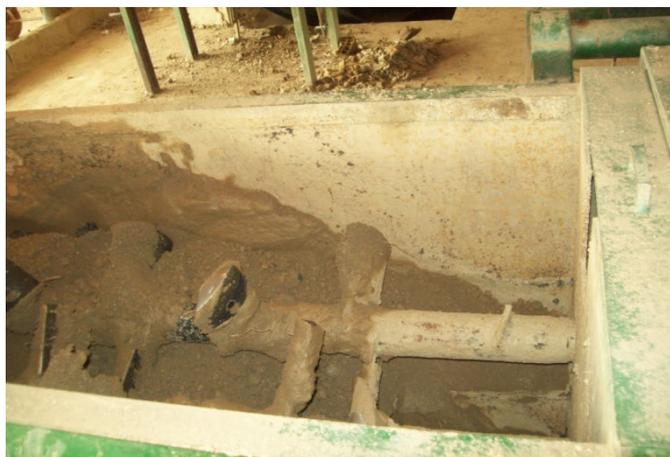
Figura 2: Misturador, Cerâmica A.

Através do questionário identificou-se que o processo de corrosão é maior no cocho do Misturador, onde é feita a mistura das matérias primas. O processo de corrosão no equipamento de acordo com as informações obtidas na entrevista ocorre principalmente pela ação do salito da própria argila, umidade do ambiente, umidade da argila, e a água utilizada no processo de produção. Nesse

equipamento a manutenção preventiva é realizada pela empresa através da aplicação de tintas zarcão. Foi informado que a manutenção corretiva também é empregada.

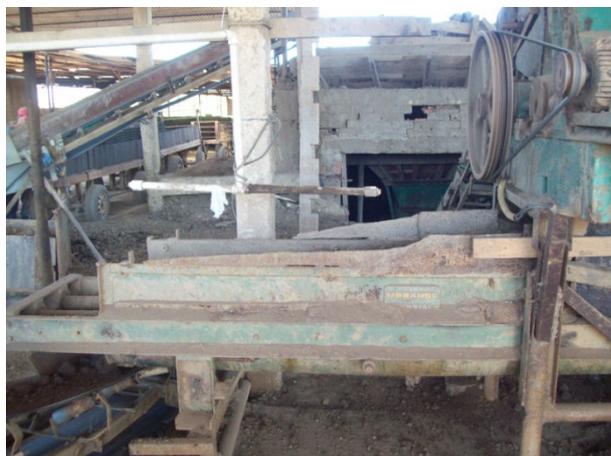
Figura 3: Linha de produção da cerâmica B.

Na cerâmica B, este equipamento está disposto na linha de produção, em um galpão semi-coberto, com iluminação natural e chão de terra batida. Os equipamentos da linha de produção desta cerâmica estão em condições mais favoráveis ao ataque corrosivo. Isso foi observado no acompanhamento feito na empresa.

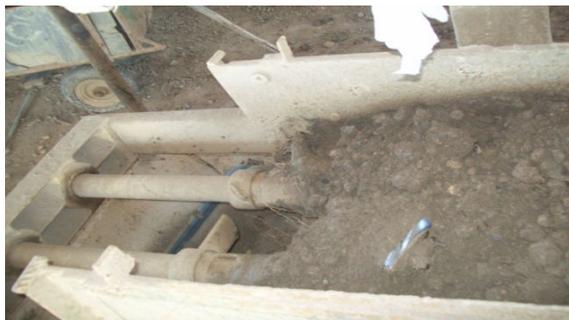
Figura 4: Misturador, Cerâmica B.

Comparando-se o misturador da cerâmica A, é possível observar que o misturador desta, apresenta características de maior ataque corrosivo. Foi verificado na resposta dada ao questionário que esse processo é mais intenso também no cocho do misturador, semelhante ao respondido na outra indústria cerâmica.

Porém nesta não é realizada nenhuma ação de manutenção preventiva. O tipo de manutenção empregada é a corretiva. A linha de produção é coberta, possui iluminação natural e artificial e o chão é de terra batida.

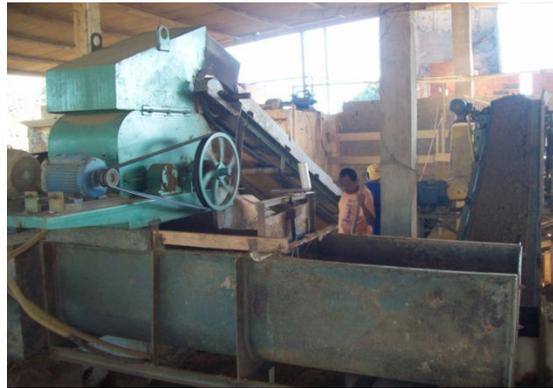
Figura 6: Misturador, Cerâmica C.

Em comparação com os misturadores das cerâmicas A e B, o misturador da cerâmica C estava com um processo de corrosão bem mais acentuado. Nesta cerâmica os fatores apontados como sendo os principais causadores da corrosão no misturador foram iguais aos anteriores: salito da própria argila, umidade do ambiente, umidade da argila, e a água utilizada no processo de produção. Visando a prevenção deste processo de corrosão é realizada a manutenção preventiva de 6 em 6 meses, aplicando-se tintas e graxas nos equipamentos.

Quando necessária é feita a manutenção corretiva.

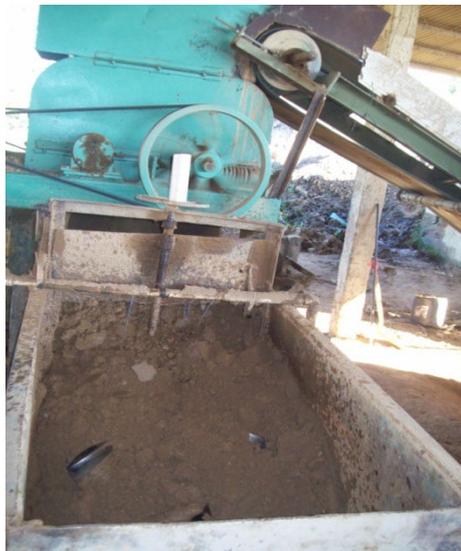
Figura 7: Corrosão em diversas partes do misturador, Cerâmica C.

Em comparação com os misturadores mostrados nas figuras 2 e 4, o dessa cerâmica estava com um processo e corrosão bem mais acentuado. Na figura 7 é possível observar esse equipamento.

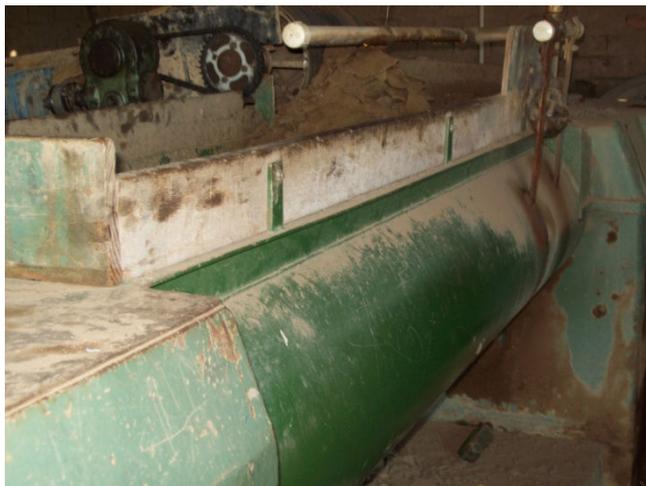
Figura 9: Misturador, Cerâmica E.

Na Cerâmica E, o misturador também apresentava em diversos pontos a presença de ataque corrosivo embora informado no questionário que a empresa faz manutenção preventiva de 6 em 6 meses, utilizando tintas e graxa nos equipamentos (mesma contradição da anterior). A corrosão nesse misturador, assim como nos outros é fica mais evidente no cocho. Já que perfuram esse equipamento provocando o desperdício da matéria prima.

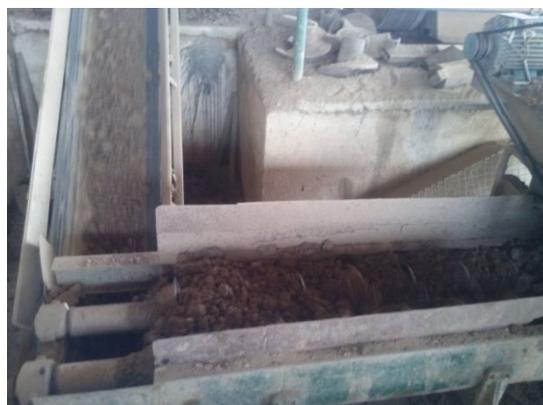
Figura 10: Misturador, Cerâmica F.

Na Cerâmica F, o equipamento estava sem sinais de ataque corrosivo embora nesta cerâmica não sejam realizadas atividades de manutenção preventiva. Apenas a manutenção corretiva é realizada. Observou-se que nessa cerâmica a rotina de produção seja mais controlada, reduzindo a ação dos fatores corrosivos como o salito da própria argila, a umidade do ambiente, umidade da argila, a água utilizada no processo de produção.

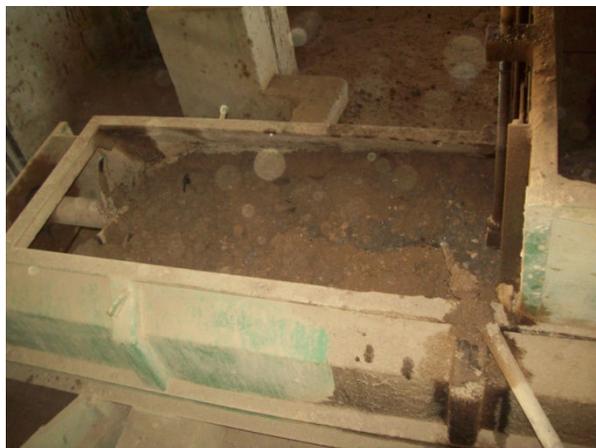
Figura 11: Misturador, Cerâmica G.

Na cerâmica G o misturador apresentava sinais de intenso ataque corrosivo, identificou-se com o questionário que apenas a manutenção corretiva é realizada.

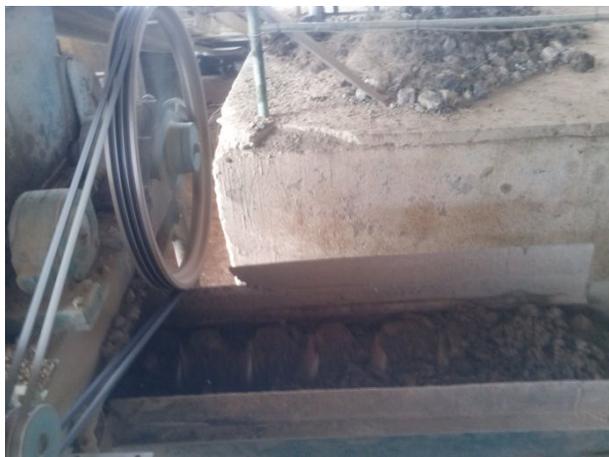
Figura 12: Misturador, Cerâmica H.

As respostas obtidas no questionário da Cerâmica H são semelhantes as anteriores no que se refere aos principais fatores considerados como intensificadores do processo de corrosão no misturador. Esta cerâmica também não desenvolve ações de manutenção preventiva, efetuando apenas a manutenção corretiva.
